西光寺庫裏の建築的特徴と文化的価値について

ARCHITECTURAL FEATURES AND CULTURAL VALUE OF THE PRIESTS' QUARTERS IN SAIKO-JI TEMPLE

山之内 誠 芸術工学部建築・環境デザイン学科 教授

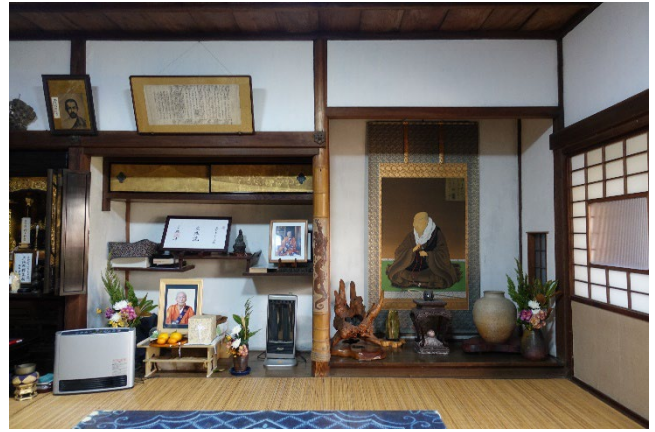
写真3 座敷に設けられた座敷飾(床の間・違棚)

現在の座敷の床柱 ([ち⑥] の位置、写真 3) は、上述の通り 2 次的な加工痕もなく、明治 45 年の移築時に新造されたものと考えられるが、意匠面においても、磨き丸太材を用いて正面下部のみ面を削り出して木目を見せるなど、控え目ながらも数寄屋風意匠を志向している様子が窺える。こうした座敷飾における意匠的傾向は、一般に武家好みの格式と荘重さを重視した意匠が好まれた本陣建築における上段の特徴とは異なり、銘木の流通がもたらした近代和風建築の特徴と捉えることができよう。

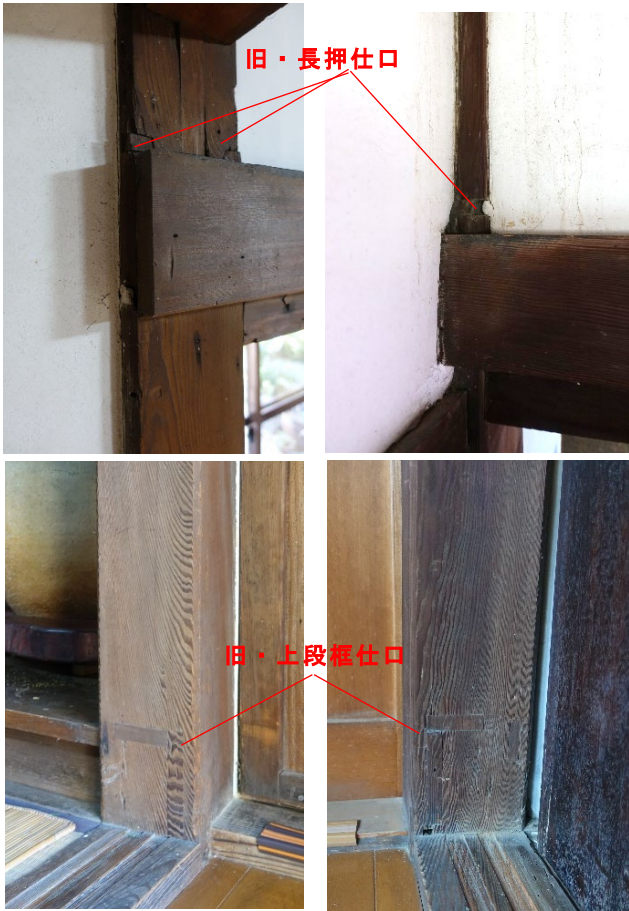
写真4 旧本陣の柱の痕跡1
 左上:「ぬ⑥」上部東面/右上:「ぬ②」上部西面
 左下:「ぬ⑥」下部北面/右下:「ぬ②」下部南面

庫裏において明確に旧建物の痕跡をとどめる材としては、座敷の3本の柱（[ぬ⑥] [ぬ②] [ほ②]の位置）があげられる。これらの3本は面取が比較的大きく、見付6mm（2分）とする点が共通している。また、[ほ⑥]の柱も共通の面取が施されており、木肌の質感等も似通っていることから、改造痕跡は見受けられないものの、一連の柱と考えられる。以下には、これら4本の柱の痕跡について概要を記す。

- ・ [ぬ⑥]及び[ぬ②]の位置の柱は、足元に框の仕口痕を示す埋木があり、また室内側と室外側（東側・西側）の両方において現状の長押上に、長押を取り付けていた仕口が認められることから、かつて上段だった「御居間」の床高を次の間に合わせて一段（4寸2分程度）下げ、これにあわせて長押も一段下げたものと推定できる。
- ・ [ぬ②]の柱位置には、旧本陣の間取図（図3）では付書院が取り付けられていたように読み取れるが、現在この面には何かが取り付けられた痕跡は認められなかったため、上段のサヤノ間に面した別の位置の柱

を、移築時に [ぬ②] の位置に充てたと推定できる。

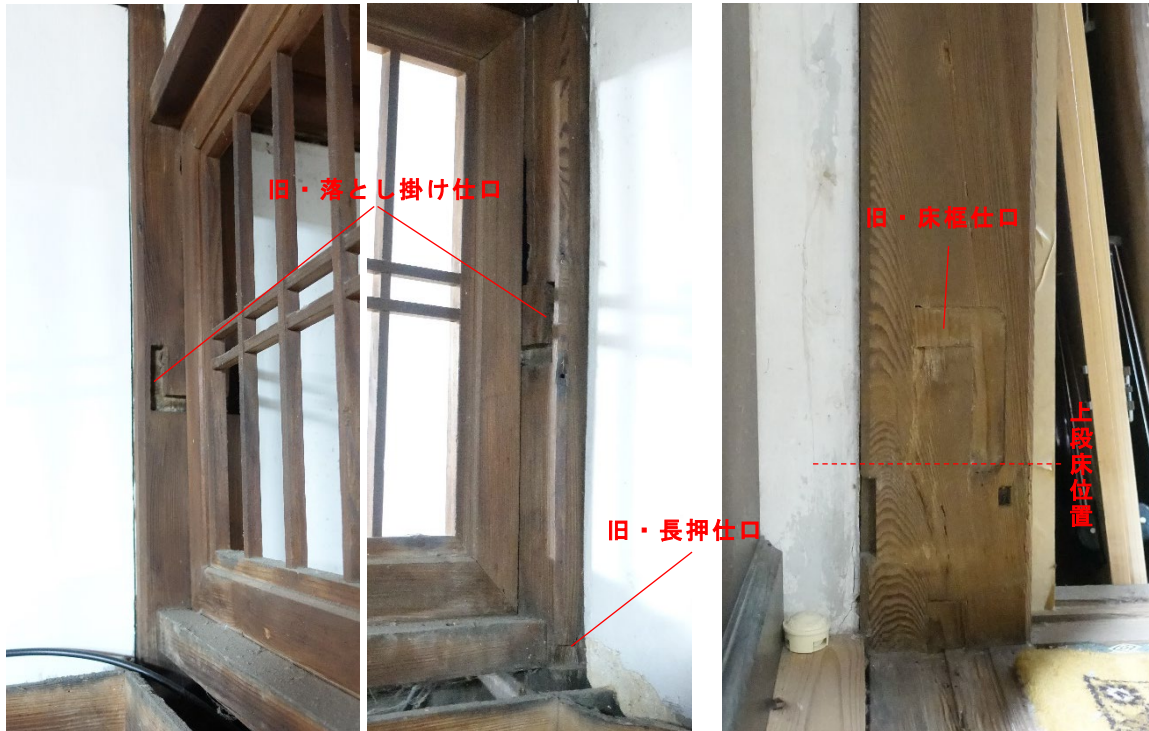
写真5 旧本陣の柱の痕跡2
 左:「ほ②」上部南面西側/中:「ほ②」上部南面東側/右:「ほ②」下部南面

- ・ [ほ②] の柱については、[ぬ⑥] [ぬ②] の柱と同様に、次の間側の長押の上にかつての長押の仕口が残るほか、南面に床框と落とし掛けを取り付けていた仕口が残るため、床脇の柱であったことが判明した。[ほ②] の柱は現在、座敷と次の間との境にあるが、旧本陣の間取図 (図3) の床の間は次の間と離れた位置にあるうえ、次の間側から見て右側、すなわち現在とは反対の面に設けられているため^{註9}、移築以前は [ち②] 付近にあったものと思われる。
- ・ [ほ②] の柱の床框痕は、現在の床の形状とは合わないため、現在の床の間は [ち⑥] の床柱とともに明治45年の移築時に新造されたものと考えられる。また、違棚についても旧本陣の図には記載がないため、同時に新造されたものと考えられる。
- ・ 庫裏の座敷におけるその他の柱 ([と②] [り②] [ぬ④] [へ⑥] [ち⑥] の位置) については、面取りが小さく糸面であること、床及び長押を下げた痕跡が見当たらないことから、明治45年の移築時に新規に設けられた柱と考えられる。
- ・ [ほ⑥] の位置の柱については、上述の通り面取りが大

きく [ぬ⑥] [ぬ②] [ほ②] の柱と一連の仕事と見なせるが、長押と床を下げた痕跡がないことから、元々次の間で使用されていた柱であったと推定できる。
